Utredning om hållbar dagvattenhantering

Lidköpings kommun

2018-02-19

Utredning om hållbar dagvattenhantering Lidköpings kommun

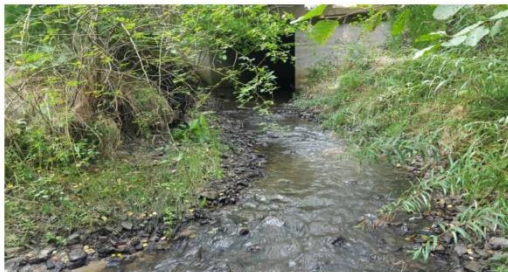
T1. Toftabäcken, mellan GC-broar

Lokalkoordinater: 6487983-391094 (Sweref99 TM)
Datum: 2017-09-11
Provtagningsmetodik: SS-EN 13946
Provtagning: Karl Holmström
Organisation: Ekologgruppen i Landskrona AB
Analysmetodik: SS-EN 14407
Artanalys: EAHZ
Organisation: SLU
Vattennivå: medel
Vattenhastighet (0-3): 2
Grumlighet: grumligt
Vattenfärg: färgat
Vattentemperatur: 13°C
Prov taget från: sten
Beskuggning (0-3): 2
Krontäckning: 60 %

Lokalens längd: 10 m
Lokalens bredd: 2 m (uppskattad)
Vattendragsbredd (vät yta): 1,5 m
Lokalens medeldjup: 0,1 m
Lokalens maxdjup: 0,15 m

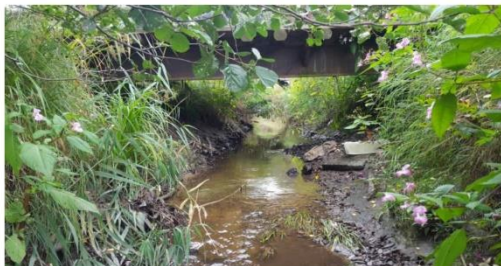
B1. Brantabäcken, nedströms träbro

Lokalkoordinater: 6485361-394847 (Sweref99 TM)
Datum: 2017-09-11
Provtagningsmetodik: SS-EN 13946
Provtagning: Karl Holmström
Organisation: Ekologgruppen i Landskrona AB
Analysmetodik: SS-EN 14407
Artanalys: EAHZ
Organisation: SLU
Vattennivå: medel
Vattenhastighet (0-3): 2
Grumlighet: grumligt
Vattenfärg: färgat
Vattentemperatur: 13°C
Prov taget från: sten
Beskuggning (0-3): 2
Krontäckning: 30 %

Lokalens längd: 10 m
Lokalens bredd: 1,2 m (mätt)
Vattendragsbredd (våt yta): 1,1 m
Lokalens medeldjup: 0,1 m
Lokalens maxdjup: 0,15 m

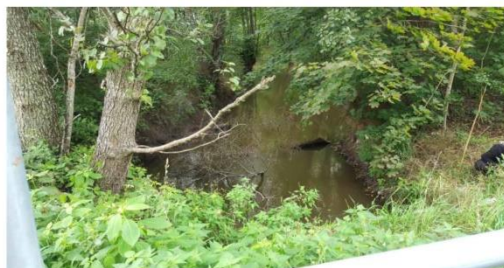
Ö1. Öredalsån, uppströms GC-bro

Lokalkoordinater: 6484924-398935 (Sweref99 TM)
Datum: 2017-09-11
Provtagningsmetodik: SS-EN 13946
Provtagning: Karl Holmström
Organisation: Ekologgruppen i Landskrona AB
Analysmetodik: SS-EN 14407
Artanalys: EAHZ
Organisation: SLU
Vattennivå: medel
Vattenhastighet (0-3): 2
Grumlighet: grumligt
Vattenfärg: färgat
Vattentemperatur: 13°C
Prov taget från: sten
Beskuggning (0-3): 3
Krontäckning: 80 %

Lokalens längd: 10 m
Lokalens bredd: 4 m
Vattendragsbredd (våt yta): 5 m
Lokalens medeldjup: 0,5 m
Lokalens maxdjup: 0,9 m

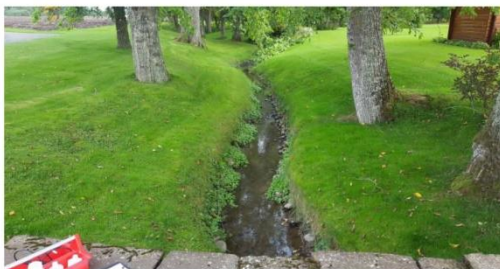
V1. Vinningabäcken, uppströms trumman

Lokalkoordinater: 6481037-398480 (Sweref99 TM)
Datum: 2017-09-11
Provtagningsmetodik: SS-EN 13946
Provtagning: Karl Holmström
Organisation: Ekologgruppen i Landskrona AB
Analysmetodik: SS-EN 14407
Artanalys: EAHZ
Organisation: SLU
Vattennivå: medel
Vattenhastighet (0-3): 2
Grumlighet: klart
Vattenfärg: klart
Vattentemperatur: 13°C
Prov taget från: sten
Beskuggning (0-3): 2
Krontäckning: 40 %

Lokalens längd: 10 m
Lokalens bredd: 0,8 m (mätt)
Vattendragsbredd (våt yta): 1 m
Lokalens medeldjup: 0,08 m
Lokalens maxdjup: 0,15 m

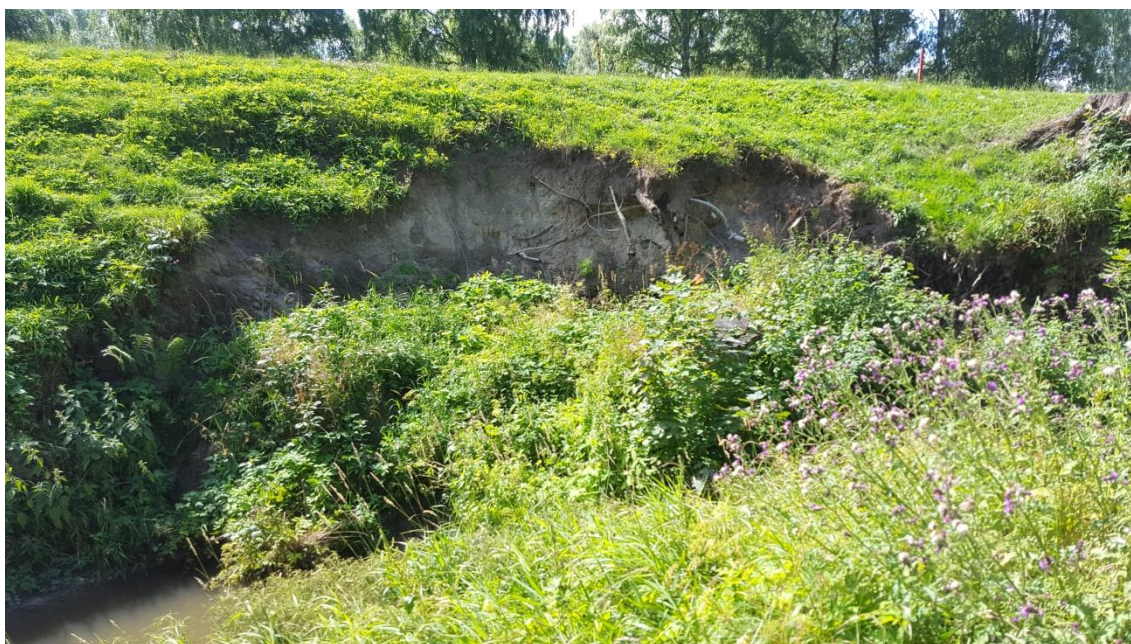
Öredalsån, släntras. 2017-07-18.

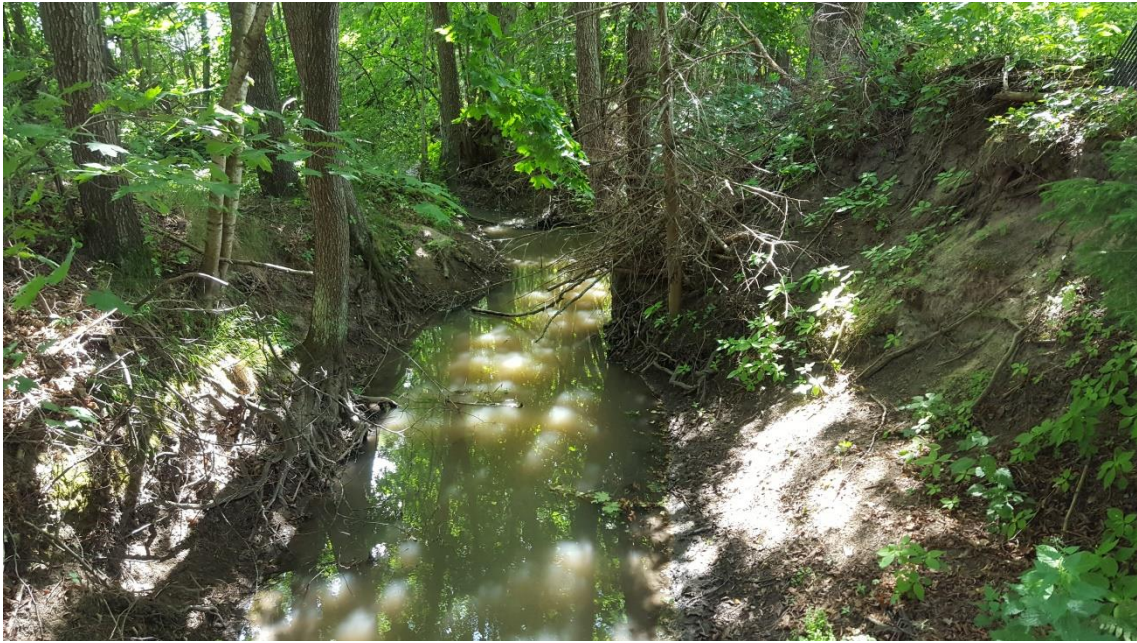
Filsbäcken, erosionsbranter. 2017-07-17.

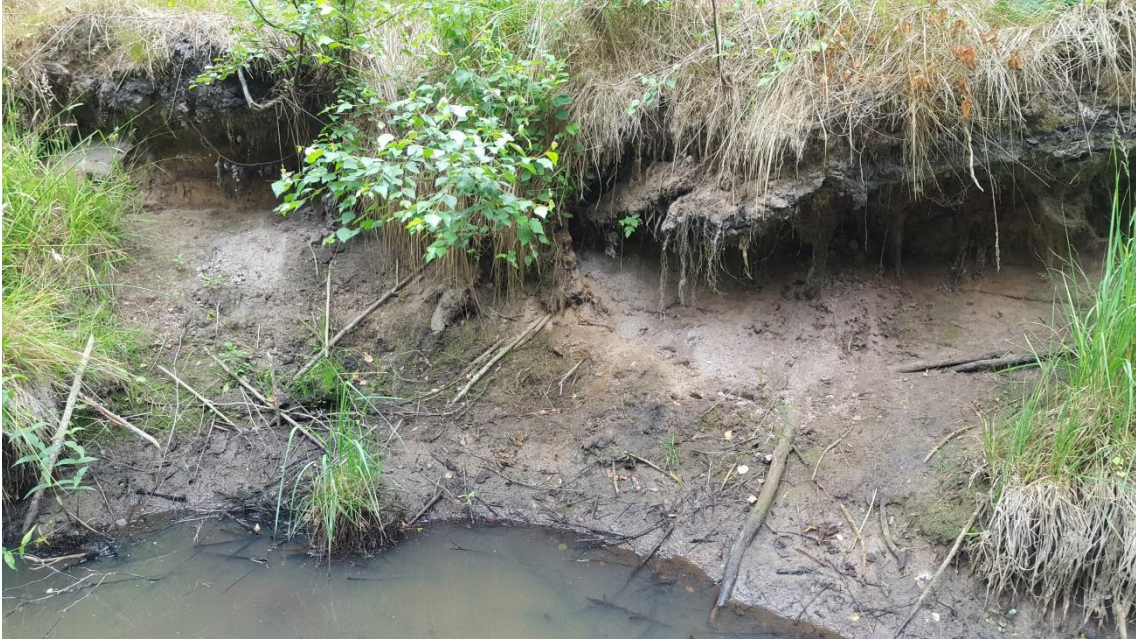
Brantabäcken, erosionsbranter och släntras. 2017-07-19.

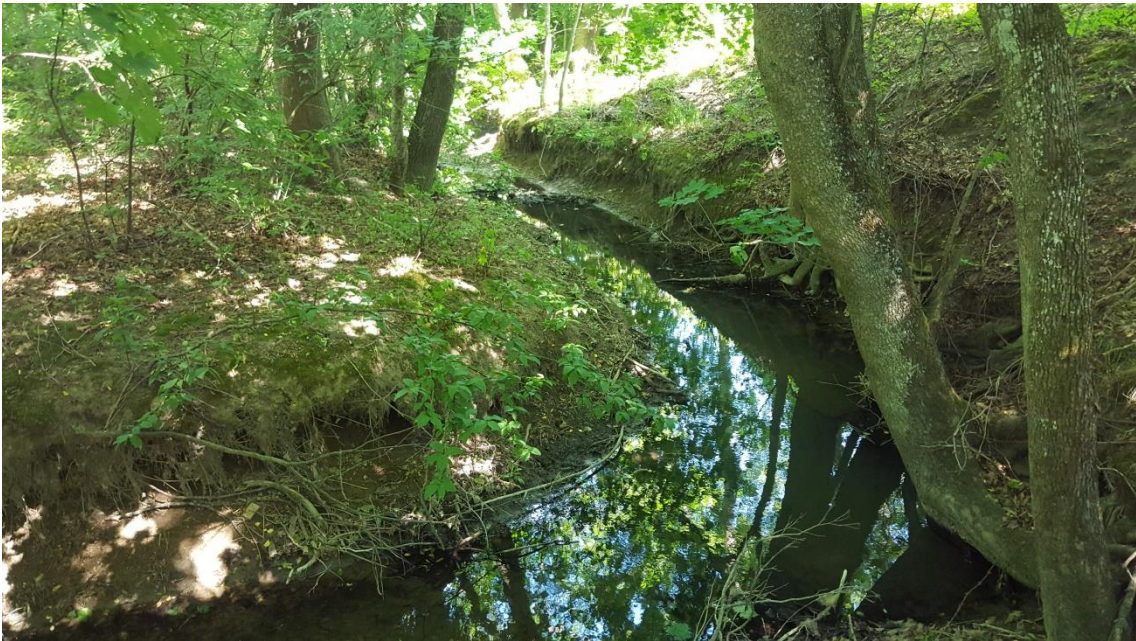
Toftabäcken, strandhak med sättningar. 2017-7-19.

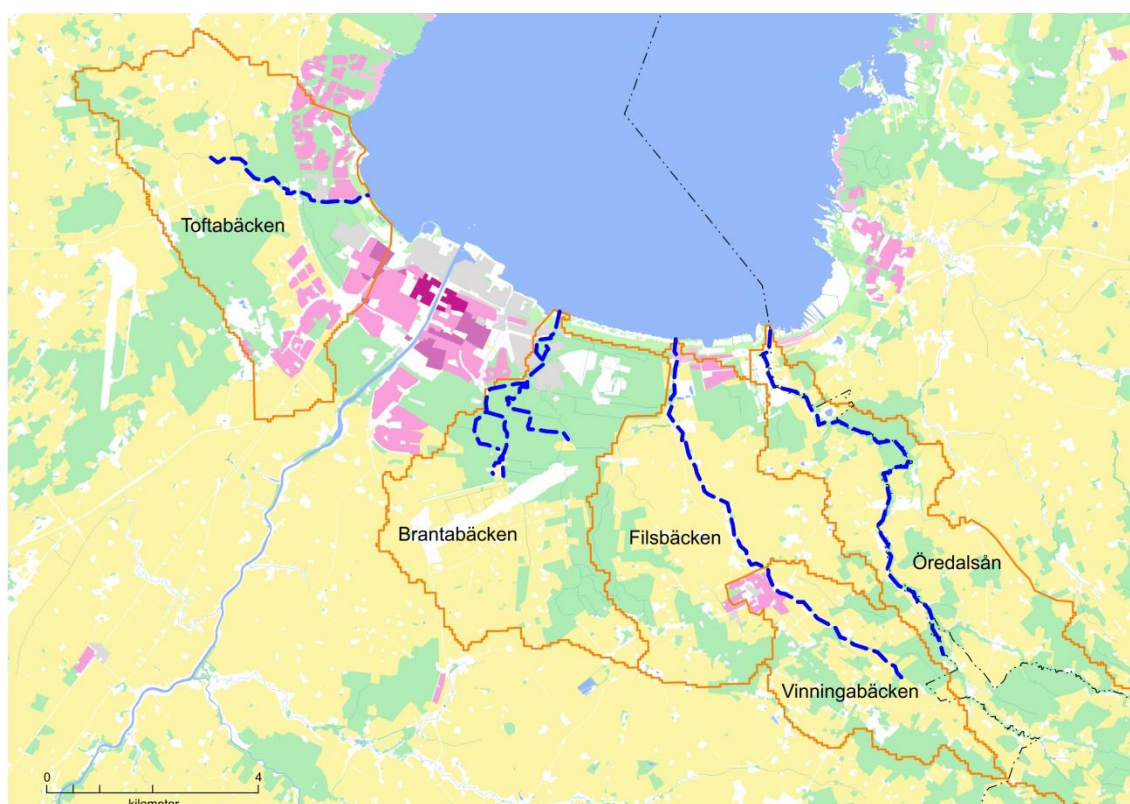
Figur 1. Vattendragssträckor (mörkblå strecklinjer) med anslutande markområden som omfattats av naturvärdesinventering på förstudienivå 2017. Vattendelare visas med orange linjer.

Arbetet har dels utförts på förstudienivå och dels på fältnivå för mer avgränsade vattendragssträckor. Inventering av vattendragssträckor på förstudienivå redovisas i figur 1. Områden som omfattats av förstudierna sträcker sig minst 50 meter på vardera sida om markerade vattendrag. I områden där inventering utförts på fältnivå har i föreliggande uppdrag tillägg gjorts för redovisning av värdeelement, redovisning av naturvärdesklass 4 samt detaljerad redovisning av artförekomst. Områden som omfattas av NVI på fältnivå visas på kartor nedan under respektive område. Fälthinventeringen utfördes i huvudsak 17-19 juli 2017, med kompletteringar 11-12 september 2017. Fältharbetet har utförts av Karl och Cecilia Holmström.

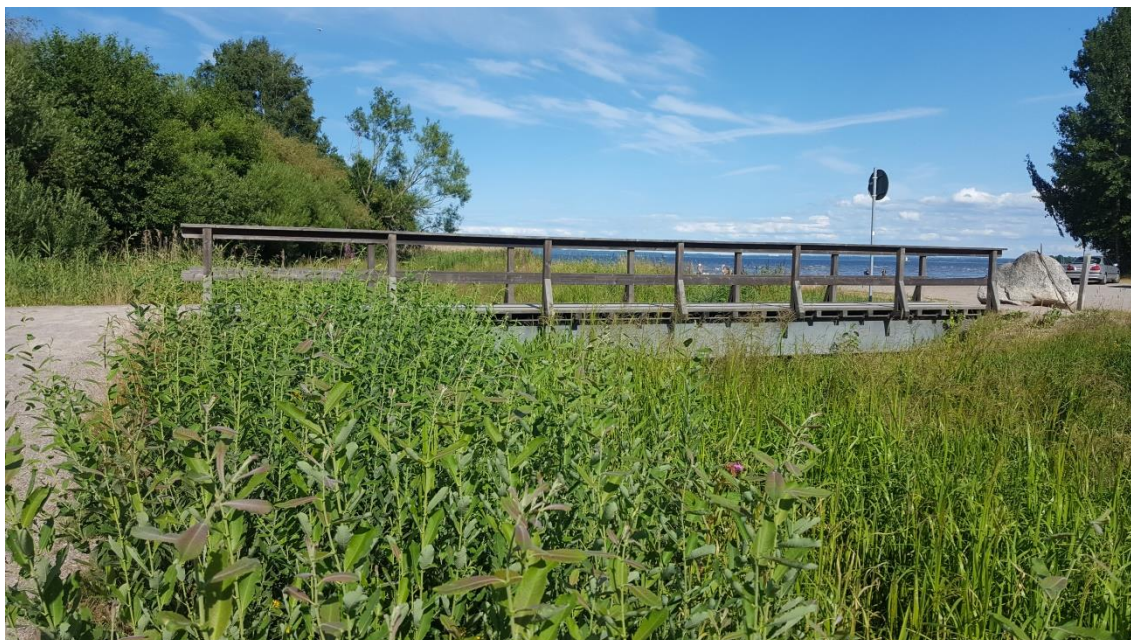
Värde/ klass 1-4
Objekt ID, namn och areal	Toftabäcken A	0,6 ha
Naturtyp	Bäckfåra med jättegröedominerad vass-örtvegetation och limnisk strand	
Allmän beskrivning	Objektet omfattar Toftabäckens mynningsområde. En del av vattendragssträckan är kanaliserad. Vattendraget med strandvegetation omgärdas till stor del av kulturbetingad mark, vilket innebär att detta objekt avgränsas så att det i huvudsak är en limnisk miljö. En stor del av objektet omfattas av strandskydd.	
Arter, bedömningsgrund, beskrivning av artvärden. Artvärde.	Inga naturvårdsarter är kända från området men potential bedöms finnas för konkurrenssvaga arter, såsom den rödlistade grönskäran (som tidigare noterats i strandområdet).	3
Naturtyp, bedömningsgrund, beskrivning av biotopvärden. Biotopvärde.	Toftabäckens mynningsområde kan ha betydelse för bland annat fiskfaunan, genom att t ex vissa karpfiskar från Vänern använder sig av bäcken för reproduktionsområde. Området utgör en övergångszon mellan vattendrag-sjö som innebär att flera olika naturliga processer och förutsättningar präglar miljön. Vattenföringen i bäcken i kombination med vattenståndet i Vänern ger en naturligt föränderlig miljö.	3

Figur 4. Gångbro över Toftabäcken, objekt A, med igenväxt bäckfåra. 19 juli 2017.

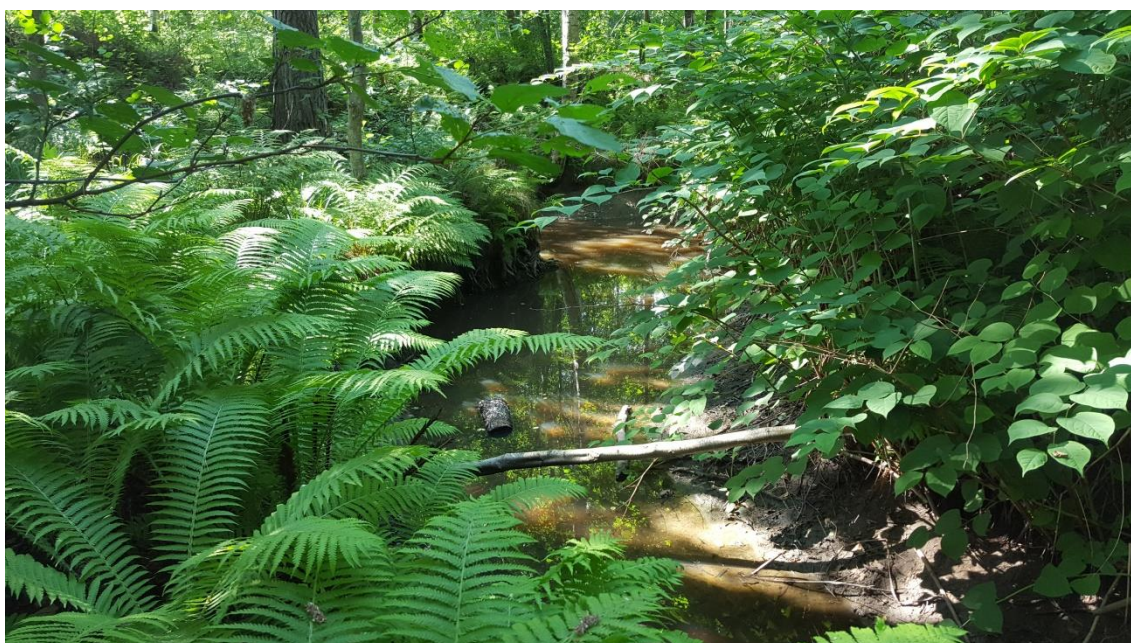
Värde/ klass 1-4
Objekt ID, namn och areal	Toftabäcken B	6,9 ha
Naturtyp	Blandskog med meandrande vattendrag och limnisk strand	
Allmän beskrivning	Vattendraget är inom denna sträcka omväxlande meandrande och rätad. Anslutande skogsmiljöer är varierande i struktur och artsammansättning. Naturligheten är mindre än i den uppströms belägna sträckan C.	
Arter, bedömningsgrund, beskrivning av artvärden. Artvärde.	Visst artvärde förekommer, bl a genom bitvis riklig förekomst av den skogliga signalarten strutbräken. Näckmossa, som är karaktärsart för Natura 2000-naturtypen mindre vattendrag, förekommer sparsamt.	3
Naturtyp, bedömningsgrund, beskrivning av biotopvärden. Biotopvärde.	Objektet rymmer bitvis en naturligt meandrande bäckfåra med naturlig störning genom vattenståndsfuktuationer och ras. Anslutande skogsmiljöer har bitvis stor variation i ålder, skiktning och struktur och med flera värdeelement med gamla träd och död ved. Objektet har stor betydelse för biologisk mångfald då det kan fungera som korridor för både limniska och terrestra arter i ett landskapsavsnitt som i övrigt präglas av vägar, bebyggelse och verksamhetsområden.	2

Figur 5. Meandrande del av Toftabäcken, objekt B, med erosionsbranter och lummig, variationsrik blandskog med strutbräken mellan Plastgatan och Stålgatan. 19 juli 2017.

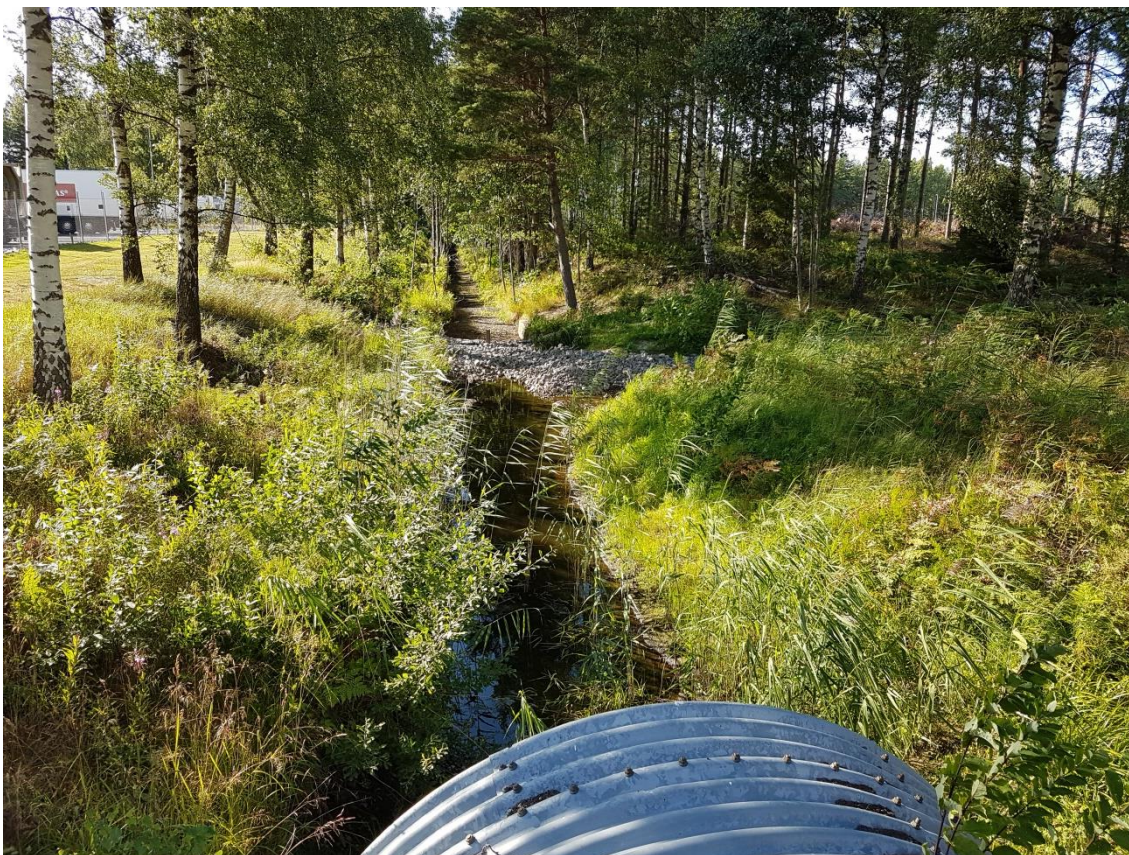
Värde/ klass 1-4
Objekt ID, namn och areal	Brantabäcken B	6,1 ha
Naturtyp	Öppet mindre vattendrag, limnisk strand, kantat av blandskog med varierande karaktär.	
Allmän beskrivning	Kanaliserade trädkantade vattendrag med relativt stor variation. Objektet ligger i ett område där omgivningarna utgörs av verksamhetsområden för företag och präglas av ett stort inslag av vägar. Objektet påverkas av vegetationsröjningar, t ex utmed väg 44.	
Arter, bedömningsgrund, beskrivning av artvärden. Artvärde.	Inga naturvårdsarter är kända från området. Bäver och andra arter använder troligen vattendraget som kommunikationsled mellan anslutande naturområden upp- och nedströms.	4
Naturtyp, bedömningsgrund, beskrivning av biotopvärden. Biotopvärde.	Området tillmäts visst biotopvärde då vattendraget har en rik och varierad strandvegetation med stort inslag av träd i varierande ålder. Visst inslag av död ved finns. Objektets betydelse för konnektivitet mellan naturområdena upp- och nedströms bedöms vara stor. Objektet utgör också ett betydelsefullt grön-blått stråk i en övrigt urban miljö, med viktig betydelse för biologisk mångfald. De rent limniska värdena är små.	3

Figur 10. Brantabäcken, objekt B, vid Änghagens verksamhetsområde, nedströms väg 44 och strax uppströms dämning för vattenavledning till sidofåra mot nordost. 18 juli 2017.

Genom verksamhetsområdet Änghagen är bäcken rätad och relativt djupt nergrävd. Bitvis har makadam lagts ut i bäcken som erosionsskydd. Nedströms väg 44 har ett dämme anlagts och en ny fåra grävts åt öster. Flödet var mycket lågt vid julibesöket. Bäcken omgärdas av blandskog dominerad av gran, tall och björk. Klibbal och sälg förekommer också längs bäcken. Asp finns också i buskskiktet. Skogen är ganska gles och har gräsdominerat fältskikt med kruståtel, ekorrbar, blåbär, hagfibbla, backvial och majbräken. Det finns även kalhygge, ung björksly, öppen gräsmark och tomt/verksamhet i bäckens omgivning. Längs med väg 44 hålls bäcken öppen och örnbräken dominerar en bit från bäckkanten. Grenrör dominerar vid strandkanten, där även rörflen, flenört, jättebalsamin, videört, vänderot, skogssäv och veketåg finns. Vattendraget är kanaliserat med branta, ca 1 m djupa strandkanter.

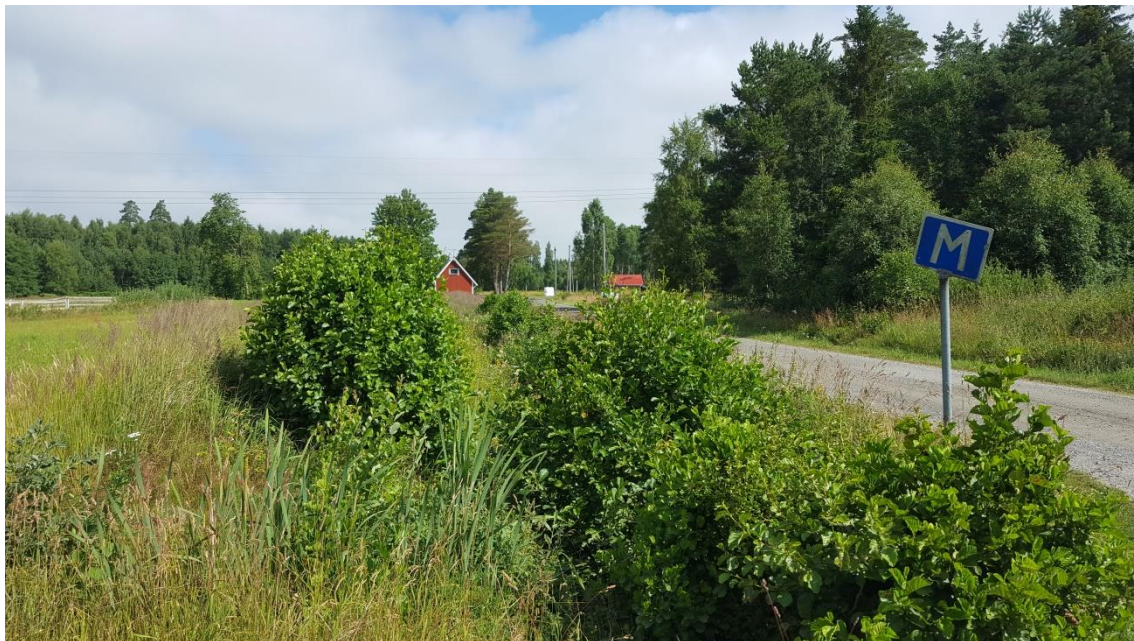
Värde/ klass 1-4
Objekt ID, namn och areal	Brantabäcken E	4,7 ha
Naturtyp	Öppet mindre vattendrag, limnisk strand, kantat av kulturpräglade miljöer och jordbruksmark.	
Allmän beskrivning	Kanaliserat vattendrag som uppströms Ekestubben delas i två diken. Objektet påverkas av bland annat närhet till bebyggelse och jordbruk. Objektet omfattas av generellt biotopskydd för öppna diken utmed de delar som ansluter till jordbruksmark. Kortare dikessträcka är kulverterad.	
Arter, bedömningsgrund, beskrivning av artvärden. Artvärde.	Några naturvårdsarter är inte kända från området, men viss potential för sådana bedöms finnas.	4
Naturtyp, bedömningsgrund, beskrivning av biotopvärden. Biotopvärde.	Området tillmäts visst biotopvärde då vattendraget har en varierad strandvegetation och inslag av träd i varierande ålder. Bitvis kantas vattendraget av al och inslag av död ved samt värdeelement med högstubbe/torraka finns. Objektet utgör ett betydelsefullt grön-blått stråk i en i övrigt människopräglad miljö, med viss betydelse för biologisk mångfald. De rent limniska värdena är små men vattendragen synes hålla vatten även under torrperioder. Småspigg och vanlig/åkergröda finns.	3

Figur 13. Biflöde till Brantabäcken/Ekestubbekäcken, objekt E, östra dikesfåran mot norr.

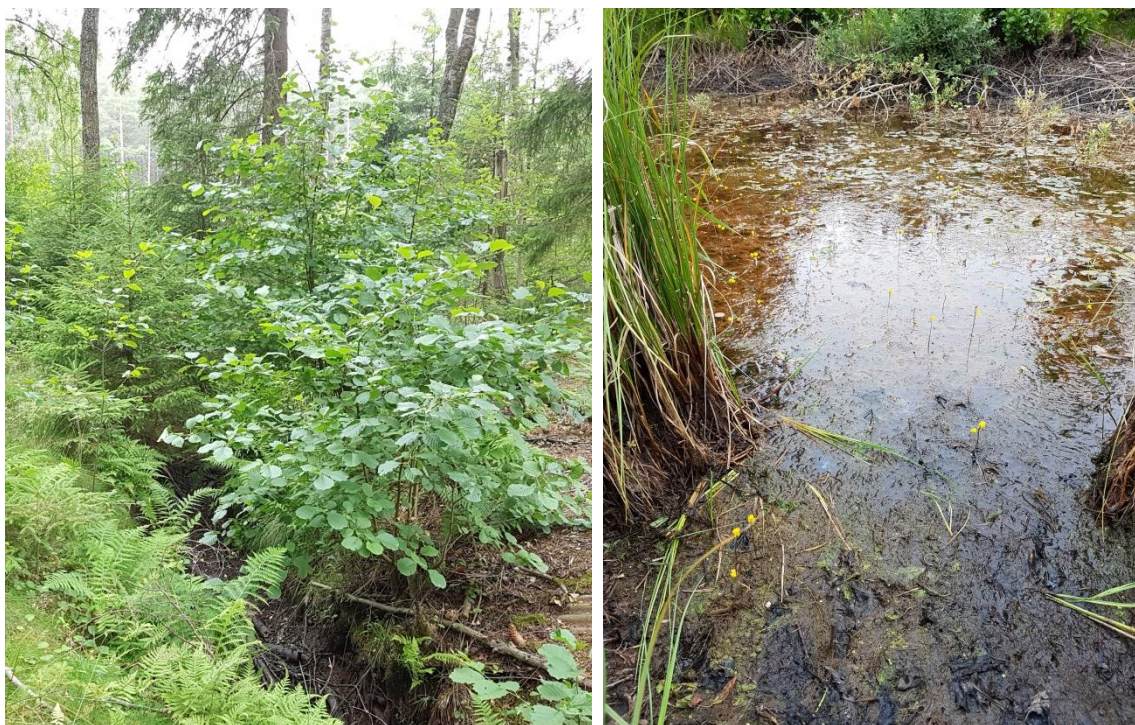
Värde/ klass 1-4
Objekt ID, namn och areal	Brantabäcken G	9,8 ha
Naturtyp	Öppet mindre vattendrag, limnisk strand, kantat av blandskog.	
Allmän beskrivning	Huvudsakligen meandrande bäckfåra kantad av varierande skogsbestånd med stor variation samt inslag med öppen miljö vid kraftledningsgata och hygge. Objektet påverkas av rationellt skogsbruk.	
Arter, bedömningsgrund, beskrivning av artvärden. Artvärde.	I området har noterats arter såsom ögontröst och vattenbläddra. Stor potential för ytterligare naturvärdsarter finns, t ex borsttåg som noterats i näraliggande skogsparti.	3
Naturtyp, bedömningsgrund, beskrivning av biotopvärden. Biotopvärde.	Området tillmäts visst biotopvärde då vattendraget har en varierad strandvegetation och inslag av träd i varierande ålder. Bitvis kantas vattendraget av al och inslag av död ved finns. Bäckens naturliga karaktär och pågående naturgeografiska processer med mindre skred bedöms värdefulla. Delar av bäckfåran håller vatten även under torrperioder.	3

Figur 15. Biflöde till Brantabäcken, objekt G, meandrande och uttorkad bäckfåra samt anslutande mindre damm med blommande vattenbläddra.

Vattendraget uppströms objekt G är kanaliserat (skogdike) och torkar tidvis ut. Diket omges till stora delar av hygge. Sträckan har bedömts ha obetydliga art- och biotopvärden och beskrivs därför inte ytterligare.

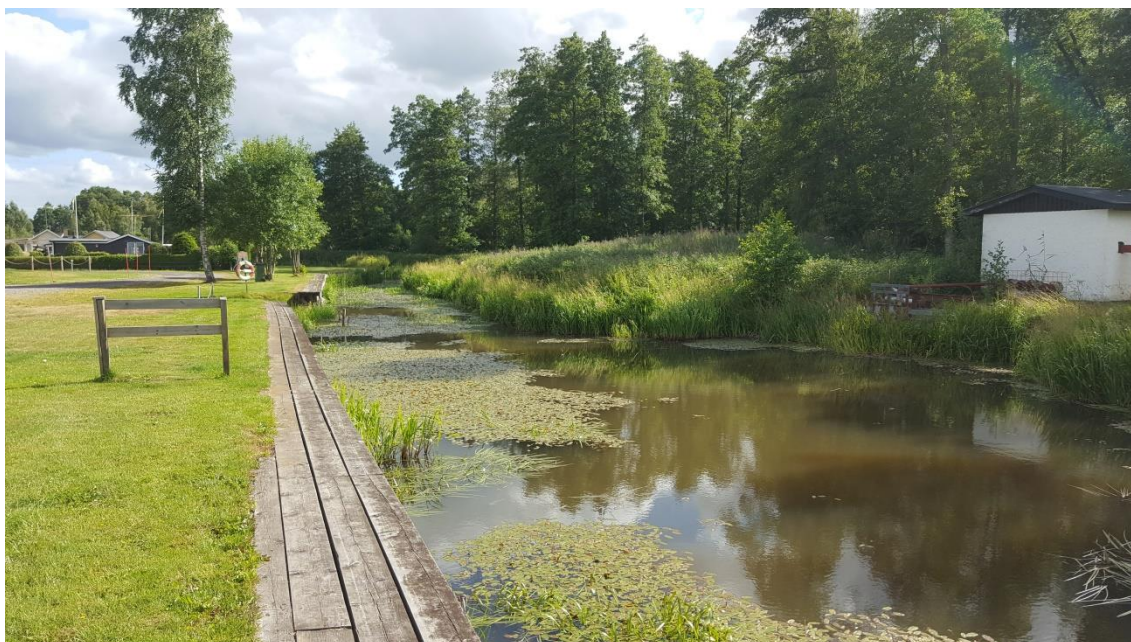
Figur 19. Filsbäckens mynningsområde, objekt A, mot söder. Rik vattenvegetation (dominerat av gäddnate), båtliv och Östra Sannornas naturreservat (till höger) präglar området. Till höger i bild syns även en pumpstation. 17 juli 2017.

Värde/ klass 1-4
Objekt ID, namn och areal	Filsbäcken A	1,3 ha
Naturtyp	Makrofytrikt vattendrag och limnisk strand.	
Allmän beskrivning	Objektet omfattas av strandskyddsbestämmelser och västra delen ingår i naturreservat. Trots påtaglig mänsklig närvaro bedöms habitatvariationen vara stor.	
Arter, bedömningsgrund, beskrivning av artvärden. Artvärde.	Makrofytfloran i vattendraget är rik, bland annat med den rödlistade pilblad (NT). Potential för ytterligare naturvårdsarter är påtaglig.	2
Naturtyp, bedömningsgrund, beskrivning av biotopvärden. Biotopvärde.	Vassar och videsnår präglar objektet och den västra delen (i reservatet) får relativt ostörd samtidigt som åfåran och östra sidan är tydligt präglad av båtliv. Även sumpskog ansluter i väster. Mynningsområdet ingår i ett större sammanhängande strandområde, vilket höjer områdets värde. Området utgör en övergångszon mellan vattendrag-sjö som innebär att flera olika naturliga processer och förutsättningar präglar miljön. Vattenföringen i bäcken i kombination med vattenståndet i Vätern ger en naturligt föränderlig miljö.	2

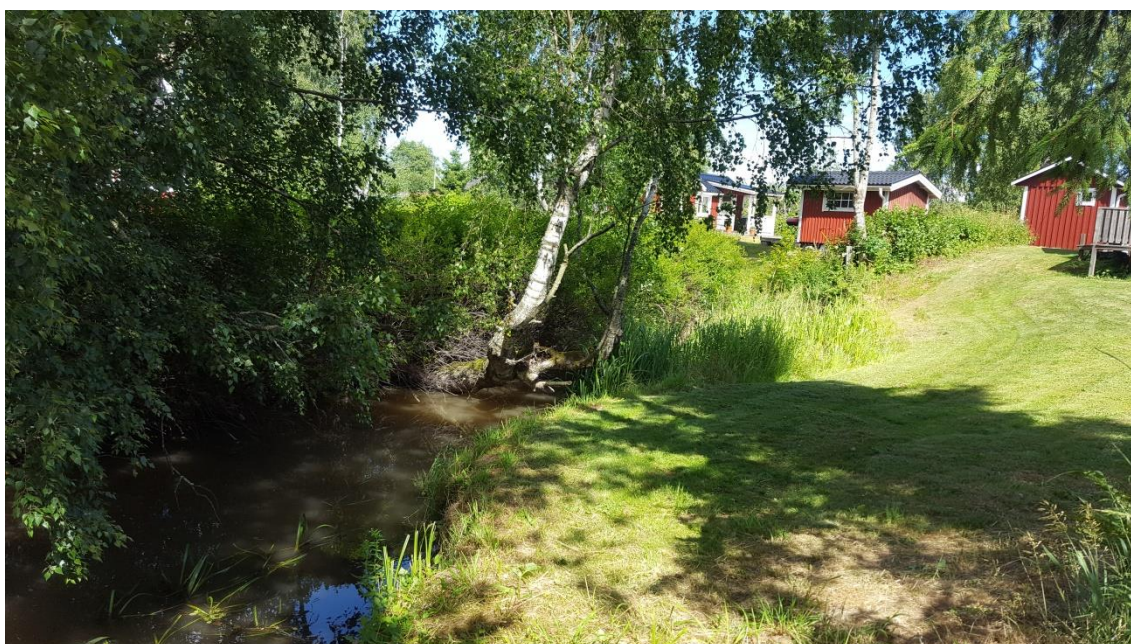
Figur 20. Filsbäcken mellan väg 44 och järnväg, objekt B. Slingrande vattendrag som omges av fritidshus och tomtmark. 17 juli 2017.

Värde/ klass 1-4
Objekt ID, namn och areal	Filsbäcken B	1,0 ha
Naturtyp	Vattendrag och limnisk strand	
Allmän beskrivning	Objektet präglas av hög grad av mänsklig påverkan genom omgrävd bäckfåra, vägar, anslutande tomtmark och korsande kraftledningsgata. Vattendraget har positiv betydelse som närmiljö för boende i området.	
Arter, bedömningsgrund, beskrivning av artvärden. Artvärde.	Några naturvårdsarter är inte kända från området.	4
Naturtyp, bedömningsgrund, beskrivning av biotopvärden. Biotopvärde.	Objektet rymmer bitvis en naturligt meandrande bäckfåra med naturlig störning genom vattenståndsfluktuationer och ras. Objektet har stor betydelse för biologisk mångfald då det kan fungera som korridor för både limniska och terrestra arter i ett landskapsavsnitt som i övrigt präglas av bebyggelse och vägar.	3
Naturvärdesbedömning, beskrivning. Naturvärdesklass.	Viss biotopvärde ger sammantaget bedömningen <i>visst naturvärde.</i>	4

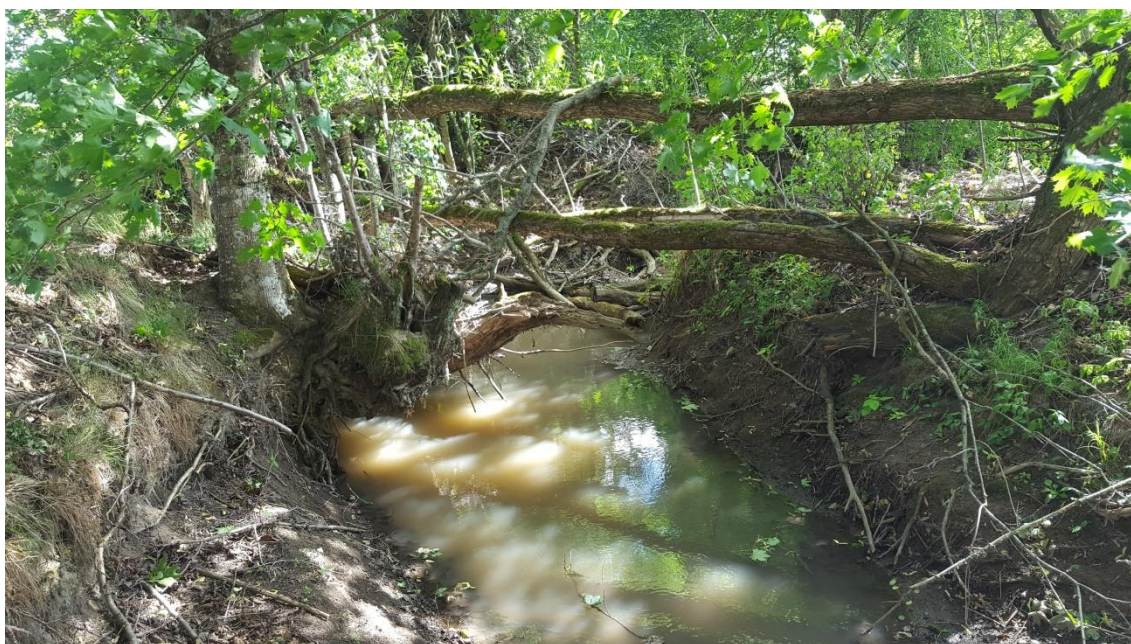
Figur 21. Filsbäcken, objekt C. Meandrande vattendrag med lövskogskantade stränder med stor naturlighet. 17 juli 2017.

Värde/ klass 1-4
Objekt ID, namn och areal	Filsbäcken C	5,2 ha
Naturtyp	Klibbalskog med meandrande vattendrag	
Allmän beskrivning	Objektet präglas av hög grad av naturlighet både avseende vattendragets meandrande lopp och anslutande skogsmiljöer med stor variation i struktur. Omgivningen med bebyggelse och jordbruk gör dock att negativ störning från mänskliga aktiviteter finns runt omkring.	
Arter, bedömningsgrund, beskrivning av artvärden. Artvärde.	Ask (EN) och alm (CR) finns i området. Dokumentation om andra naturvårdsarter är begränsad men förekommande biotoper och värdeelement gör att potentialen är stor för höga artvärden.	2
Naturtyp, bedömningsgrund, beskrivning av biotopvärden. Biotopvärde.	Objektet rymmer en i huvudsak naturligt meandrande bäckfåra med naturlig störning genom vattenståndsfluktuationer och ras. Anslutande skogsmiljöer har stor variation i ålder, skiktning och struktur och med flera värdeelement med gamla träd och död ved. Objektet har stor betydelse för biologisk mångfald då det kan fungera som korridor för både limniska och terrestra arter i ett landskapsavsnitt som i övrigt präglas av jordbruk och bebyggelse. Bäver finns i området.	2

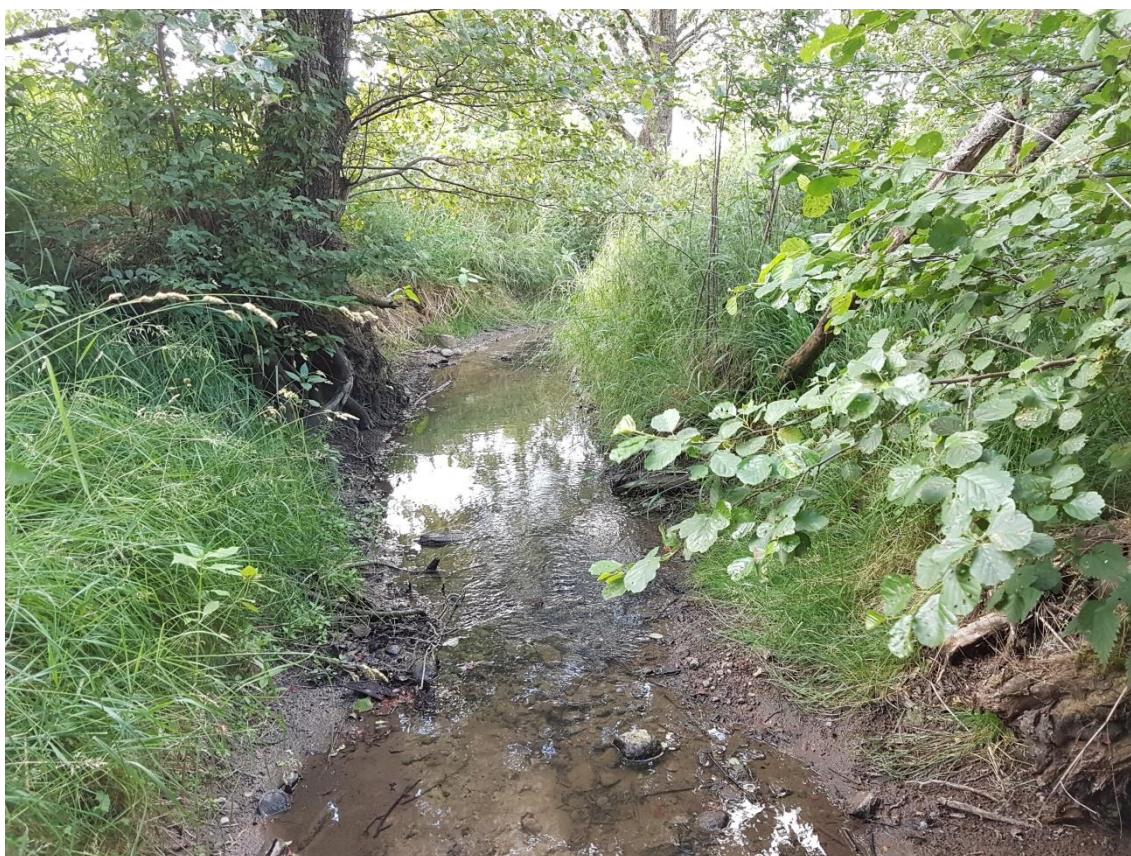
Figur 24. Vinningabäcken, objekt A, nedströms Mariestadsvägen. Något meandrande och nedskuret vattendrag med huvudsakligen gles trädbård med al. 17 juli 2017.

Värde/ klass 1-4
Objekt ID, namn och areal	Vinningabäcken A	2,6 ha
Naturtyp	Vattendrag med gles bård av klibbal	
Allmän beskrivning	Vattendragssträckan omges av bebyggelse och åkermark. I Vinninga finns också en mindre damm men där huvudflödet i bäcken leds förbi. I Vinninga omges bäcken av lövträd men längre nedströms finns träd mest som en gles bård. Omgivningen med bebyggelse och jordbruk gör dock att störning från mänskliga aktiviteter är betydande.	
Arter, bedömningsgrund, beskrivning av artvärden. Artvärde.	Skyddade, rödlistade, hotade och signalarter finns: ask (EN), strutbräken och hässleklocka.	3
Naturtyp, bedömningsgrund, beskrivning av biotopvärden. Biotopvärde.	Bäckfåran är bitvis omgrävd och kanaliserad även om viss naturlighet finns inom kortare sträckor. Värdefulla äldre träd finns längs vattendragssträckan. Objektet har stor betydelse för biologisk mångfald då det kan fungera som korridor för både limniska och terrestra arter i ett landskapsavsnitt som i övrigt präglas av jordbruk och bebyggelse.	3

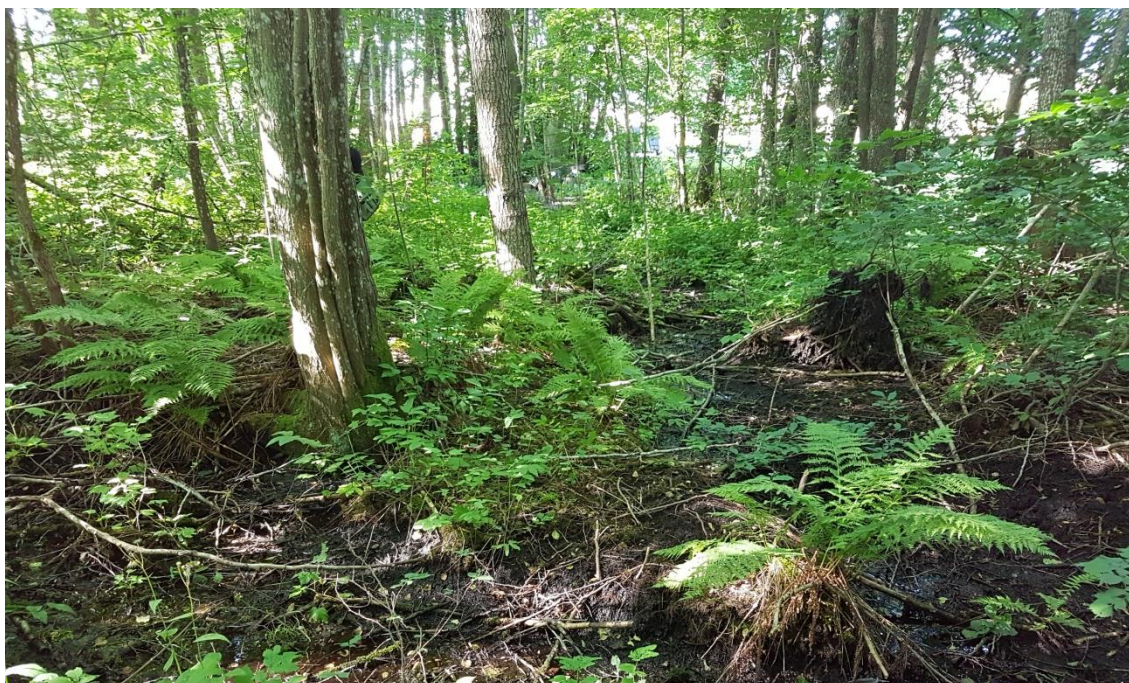
Figur 25. Vinningabäcken, objekt B, uppströms Mariestadsvägen. Meandrande vattendrag omgivet av tidvis översvämmad lövskog. 18 juli 2017.

Värde/ klass 1-4
Objekt ID, namn och areal	Vinningabäcken B	2,9 ha
Naturtyp	Klibbalskog med meandrande vattendrag	
Allmän beskrivning	Objektet präglas av hög grad av naturlighet både avseende vattendragets meandrande lopp och anslutande skogsmiljöer med stor variation i struktur. Omgivningen med bebyggelse och jordbruk gör dock att negativ störning från mänskliga aktiviteter finns runt omkring.	
Arter, bedömningsgrund, beskrivning av artvärden. Artvärde.	Skyddade, rödlistade, hotade och signalarter finns: ask (EN), alm (CR), strutträken, flerskiktat och artrikt. Näckmossa finns. Potential för ytterligare naturvårdsarter är påtaglig.	2
Naturtyp, bedömningsgrund, beskrivning av biotopvärden. Biotopvärde.	Objektet rymmer bitvis en naturligt meandrande bäckfåra med naturlig störning genom vattenståndsfuktuationer och ras. Anslutande skogsmiljöer har stor variation i ålder, skiktning och struktur och med flera värdeelement med gamla träd och död ved. Även område med högt grundvatten och kärrmiljöer finns. Objektet har stor betydelse för biologisk mångfald då det kan fungera som korridor för både limniska och terrestra arter i ett landskapsavsnitt som i övrigt präglas av jordbruk och bebyggelse. Tydliga spår av bäver finns i vattendraget. Övriga limniska värden är små och vattendraget torkar tidvis ut.	2

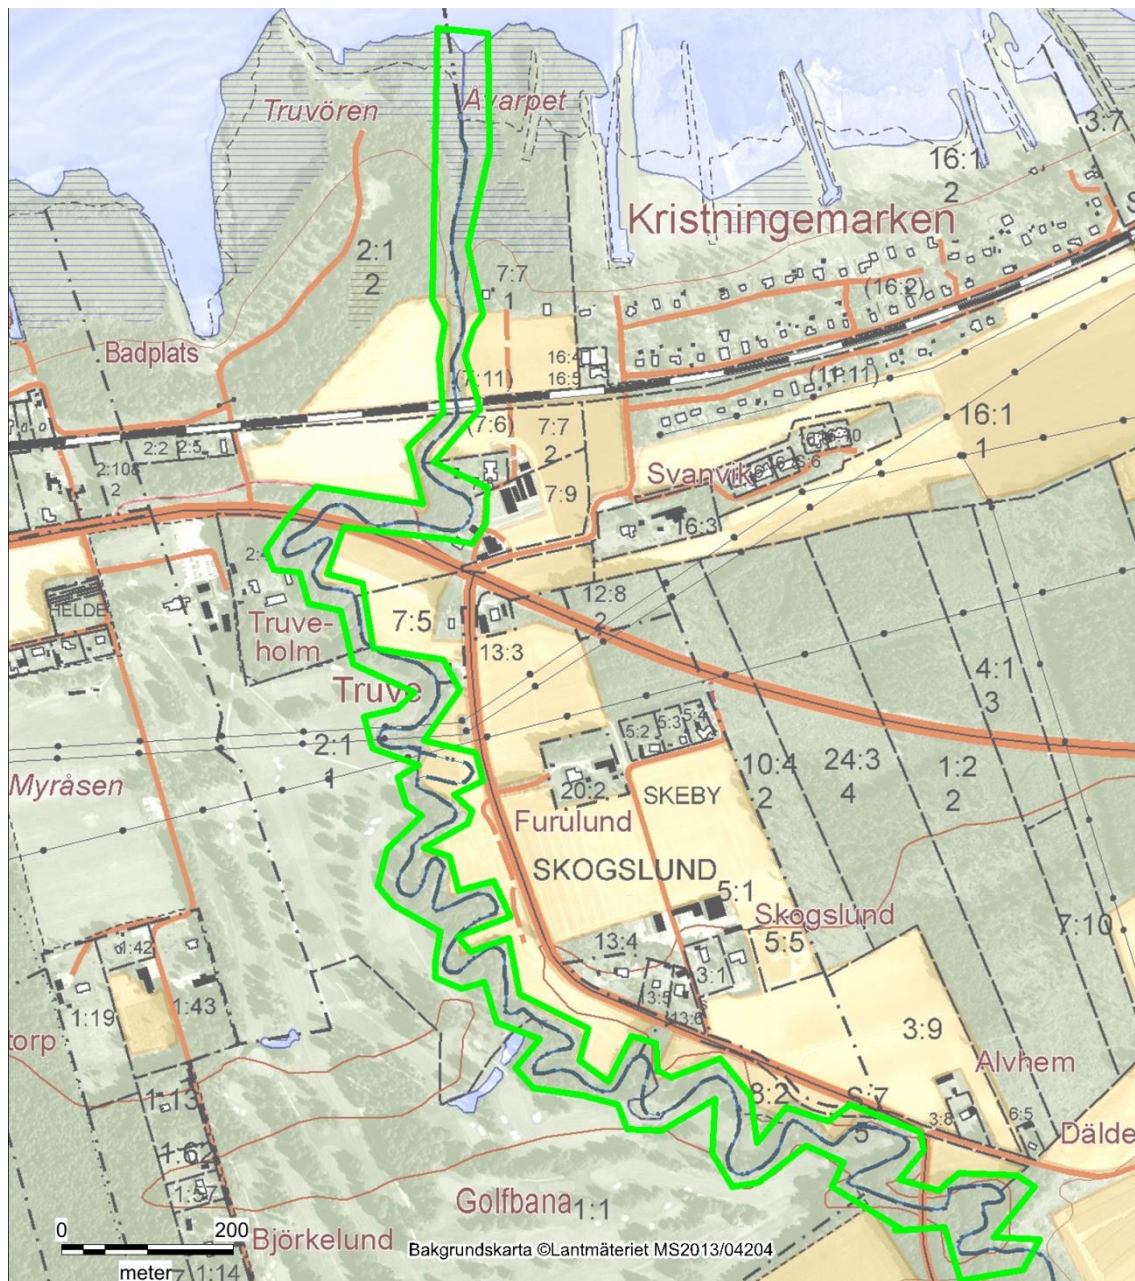
Figur 26. Område utmed Öredalsån som fältinventerats och bedömts med avseende på naturvärden 2017.

Den sträcka som ingått i inventeringen är cirka 2 km lång, se figur 26 (fårans egentliga längd är längre då ån meandrar kraftigt). Vattendragssträckan som omfattats av inventeringen på förstudenivå uppgår till cirka 8 km (även här mätt som rätad åfåra, se figur 1).

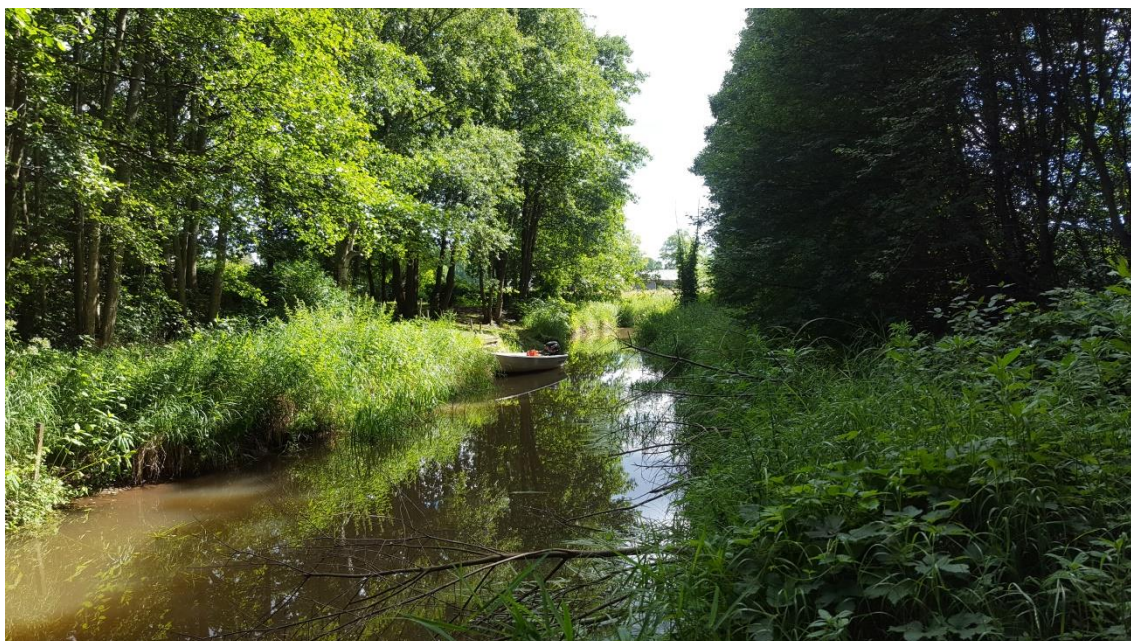
Figur 30. Öredalsån, objekt A, nedströms järnväg. 18 juli 2017.

Värde/ klass 1-4
Objekt ID, namn och areal	Öredalsån A	1,8 ha
Naturtyp	Klibbalskog och vass med öppet vattendrag och limnisk strand	
Allmän beskrivning	Objektet utgörs av Öredalsåns mynningsområde som har en varierad omgivning med olikåldrig sumpskog och vassar. Objektet omfattas av Vänerns utökade strandskydd.	
Arter, bedömningsgrund, beskrivning av artvärden. Artvärde.	De kända artvärdena i objektet är mycket höga och främst knutna till fåglar. Från åns mynningsområde finns i artportalen registrerat rödlistade arter som t ex mindre hackspett (NT), sävsparv (VU), rosenfink (VU), trastsångare (NT), flodsångare (NT), skäggmes (NT) och pungmes (EN).	1
Naturtyp, bedömningsgrund, beskrivning av biotopvärden. Biotopvärde.	Mynningsområdet är variationsrikt med naturlig störning genom vattenståndsfuktuationer. Anslutande skogsmiljöer har stor variation i ålder, skiktning och struktur och med död ved i form av lågor och torrakor. Objektet har stor betydelse för biologisk mångfald då det kan fungera som korridor för både limniska och terrestra arter i ett landskapsavsnitt som i övrigt präglas av jordbruk och bebyggelse. Mynningsområdet ingår i ett större strandskogsområde vilket höjer områdets värde. Området utgör en övergångszon mellan vattendrag-sjö som innebär att flera olika naturliga processer och förutsättningar präglar miljön. Vattenföringen i bäcken i kombination med vattenståndet i Väneren ger en naturligt föränderlig miljö..	2

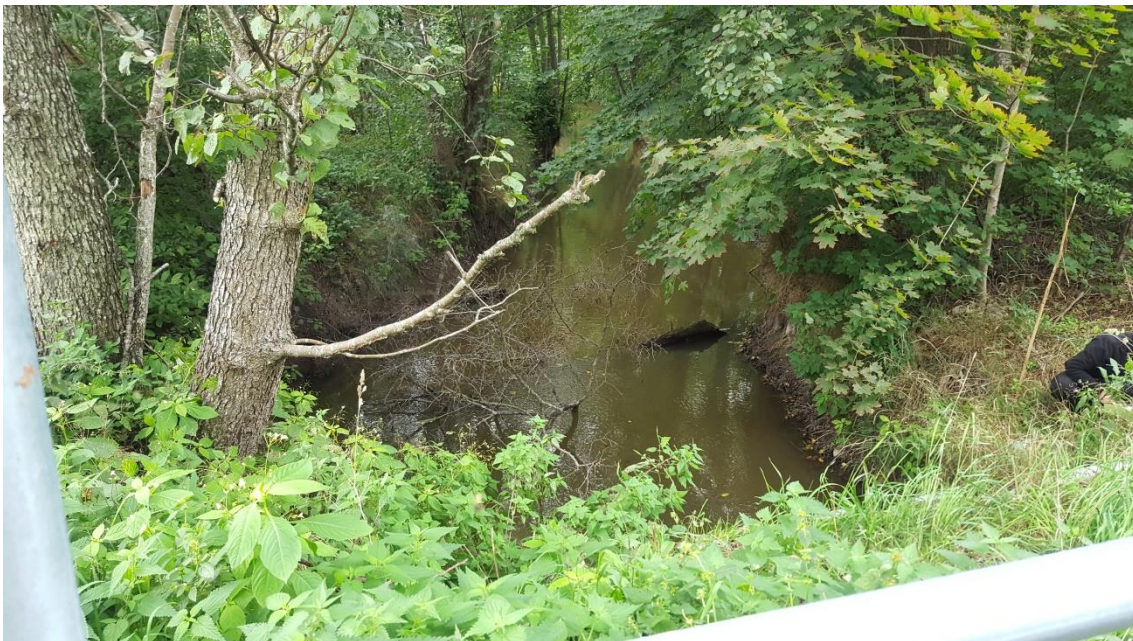
Figur 31. Öredalsån, objekt B, uppströms cykelväg. 11 september 2017.

Värde/ klass 1-4
Objekt ID, namn och areal	Öredalsån B	1,8 ha
Naturtyp	Klibbalskog med meandrande vattendrag	
Allmän beskrivning	Åsträckan omges till stor del av åker, bebyggelse och vägar men har genom meandrande lopp och tråkantade stränder ändock vissa kvalitéer.	
Arter, bedömningsgrund, beskrivning av artvärden. Artvärde.	Några artvärden är inte dokumenterade men viss potential finns i vattendragets strandmiljöer och kopplat till äldre träd och död ved.	4
Naturtyp, bedömningsgrund, beskrivning av biotopvärden. Biotopvärde.	Klibbalskog är på sträckan uppblandad med äldre ekar, och björkar. Död ved med torrakor finns. Objektet har stor betydelse för biologisk mångfald då det kan fungera som korridor för både limniska och terrestra arter i ett landskapsavsnitt som i övrigt präglas av jordbruk och bebyggelse.	3
Naturvärdesbedömning, beskrivning. Naturvärdesklass.	Visst biotopvärde ger sammantaget bedömningen visst naturvärde .	4

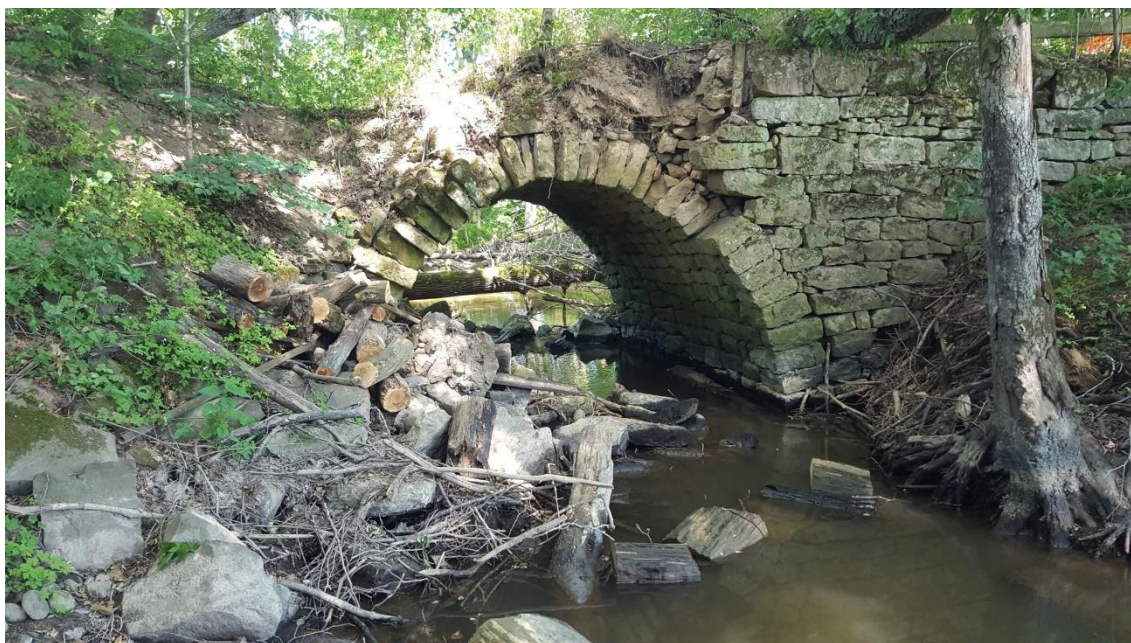
Figur 32. Öredalsån, objekt C. Stenvälsbro med anslutande vägbank som är upptagen i fornlämningsregistret. 18 juli 2017.

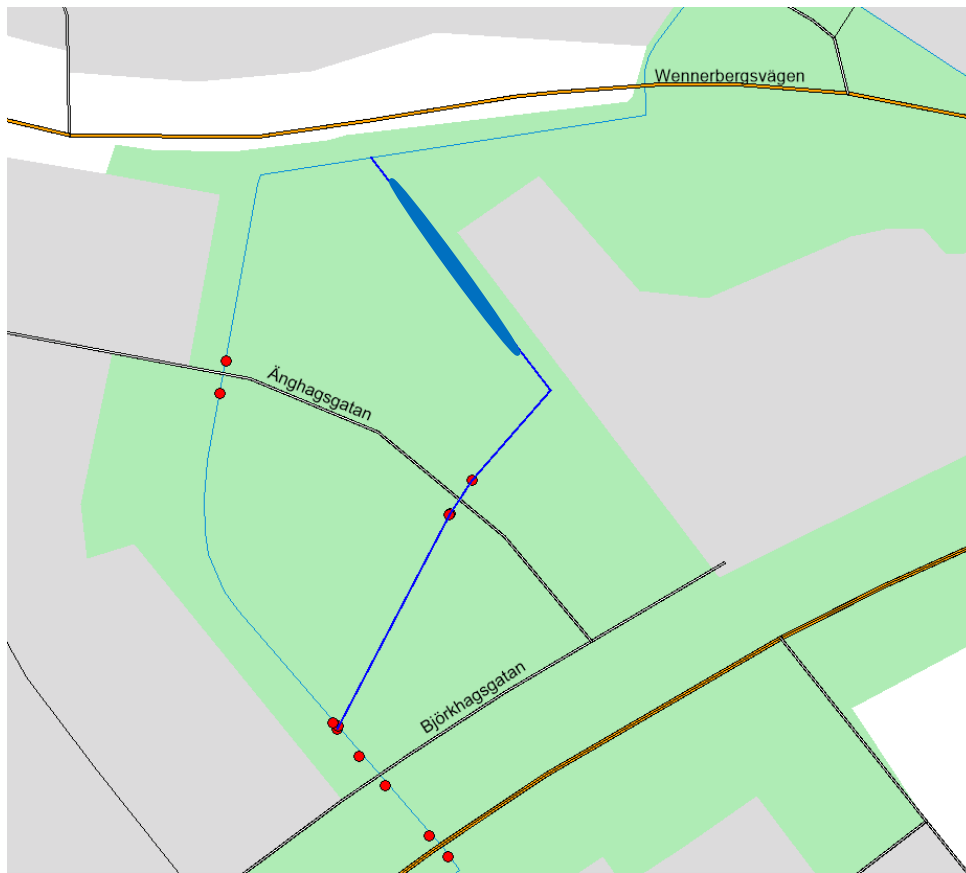
Figur 8. Brantabäckens delning mellan Björkhagsgatan, Änghagsgatan och Wennerbergsvägen. Den mörkare blå linjen representerar det nya diket och dammen.
