Utredning om hållbar dagvattenhantering

Lidköpings kommun

2018-02-19

Utredning om hållbar dagvattenhantering Lidköpings kommun

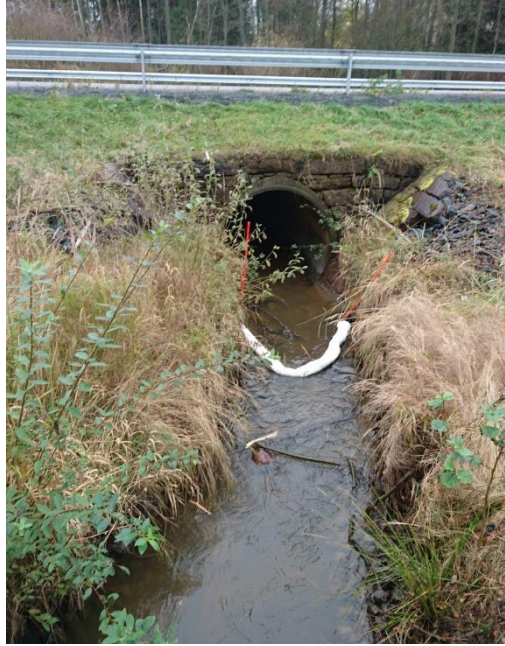
Figur 9. Trumman under Wennerbergsvägen. Terrasserna längs diket nedströms trumman översvämmas troligen vid högflöden.

Bottennivån vid trummorna under Änghagsgatan är på nedströmssidan uppmätt till +45,62 respektive +45,32. WSP har beräknat det statistiska medelvattenståndet (MW) för Vänern till +44,66 och högvattenståndet med 100 års återkomsttid till +45,99 (se Tabell 7). Vänerns vattenstånd når endast upp till trummorna vid Änghagsgatan vid extrema nivåer, dock kan dämningpåverkan från sjön gå något längre upp än så vid höga flöden i diket.

Det finns få tecken på frekventa översvämningar längs Brantabäcken, dock finns det spår av erosion. Inom utredningsområdet rinner Brantabäcken genom framförallt sandiga jordar vilket medför att slänterna är erosionsbenägna. Dagvatten från planerade verksamhetsområden bör, ur erosionssynpunkt, fördröjas för att motsvara den naturliga avrinningen så långt som möjligt.

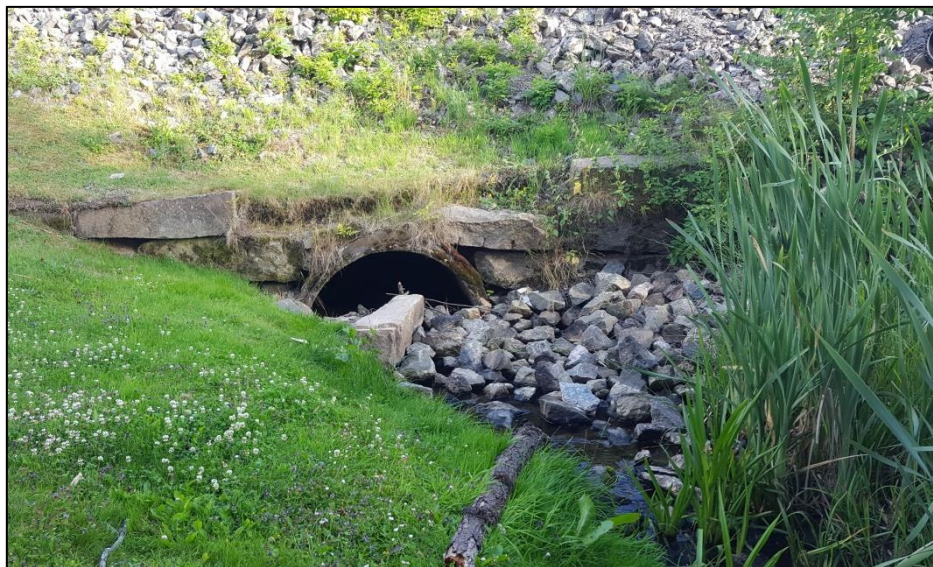
Figur 11. Trumma för Vinningabäcken under väg 2701. Kapaciteten är kraftigt påverkad av sten från vägens underbyggnad som har hamnat i vattendraget.

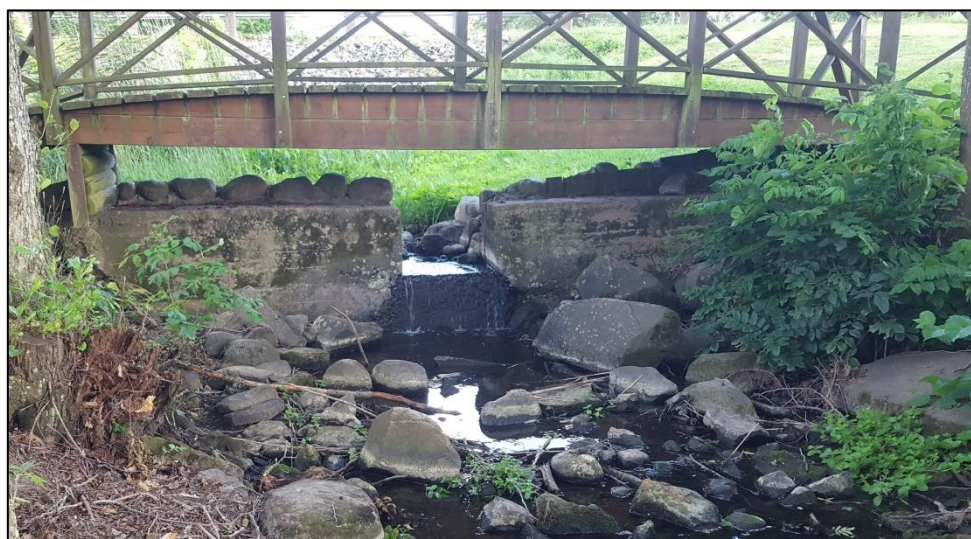
Figur 12. Dämme under gångbron vid äldreboendet i Vinninga.

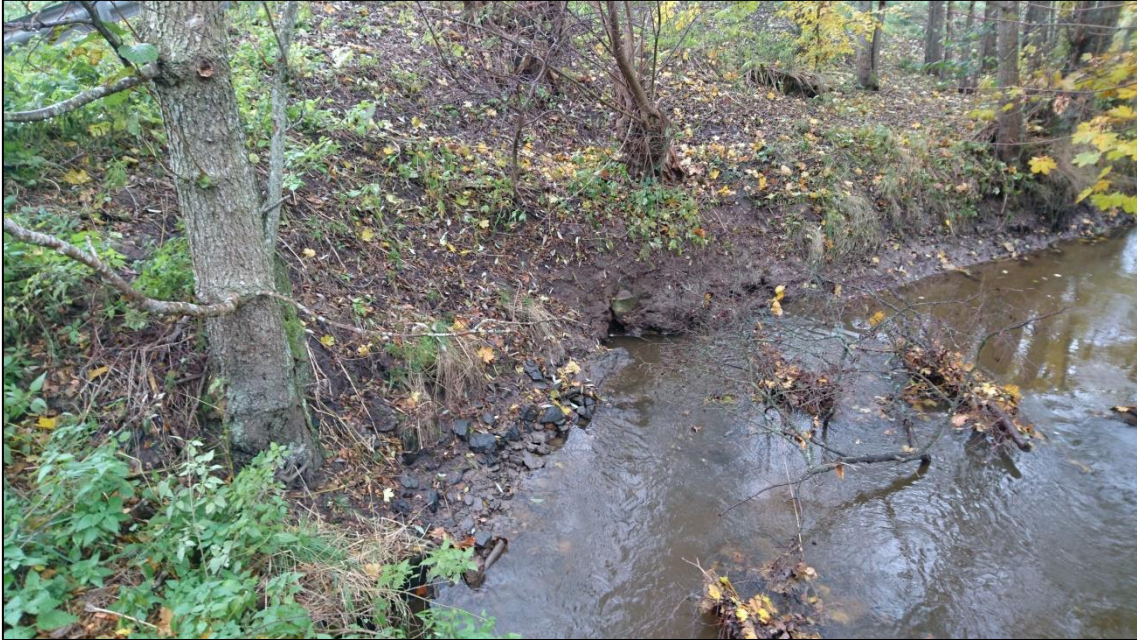
Figur 15. Erosion i den östra slänten i Öredalsån precis uppströms cykelbron norr om väg 44.

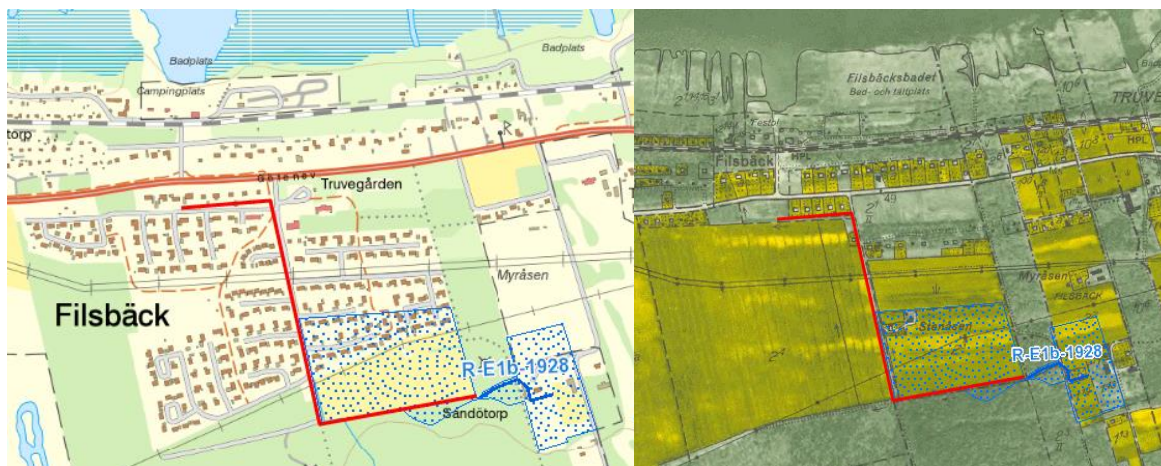
För Sandstorps dikningsföretag av år 1930 är anläggningen felritad på Länsstyrelsens infokarta (<http://ext-webbgis.lansstyrelsen.se/Vastragotaland/Infokartan/>). Den korrekta sträckningen anges i akten och sträcker sig en bit längre norrut genom dagens Filsbäck, se röd markering på de båda kartorna nedan (aktuell plankarta samt ekonomiska kartan från 70-talet). De delar som ligger inom Filsbäck ort är troligtvis ersatt av andra anläggningar idag.

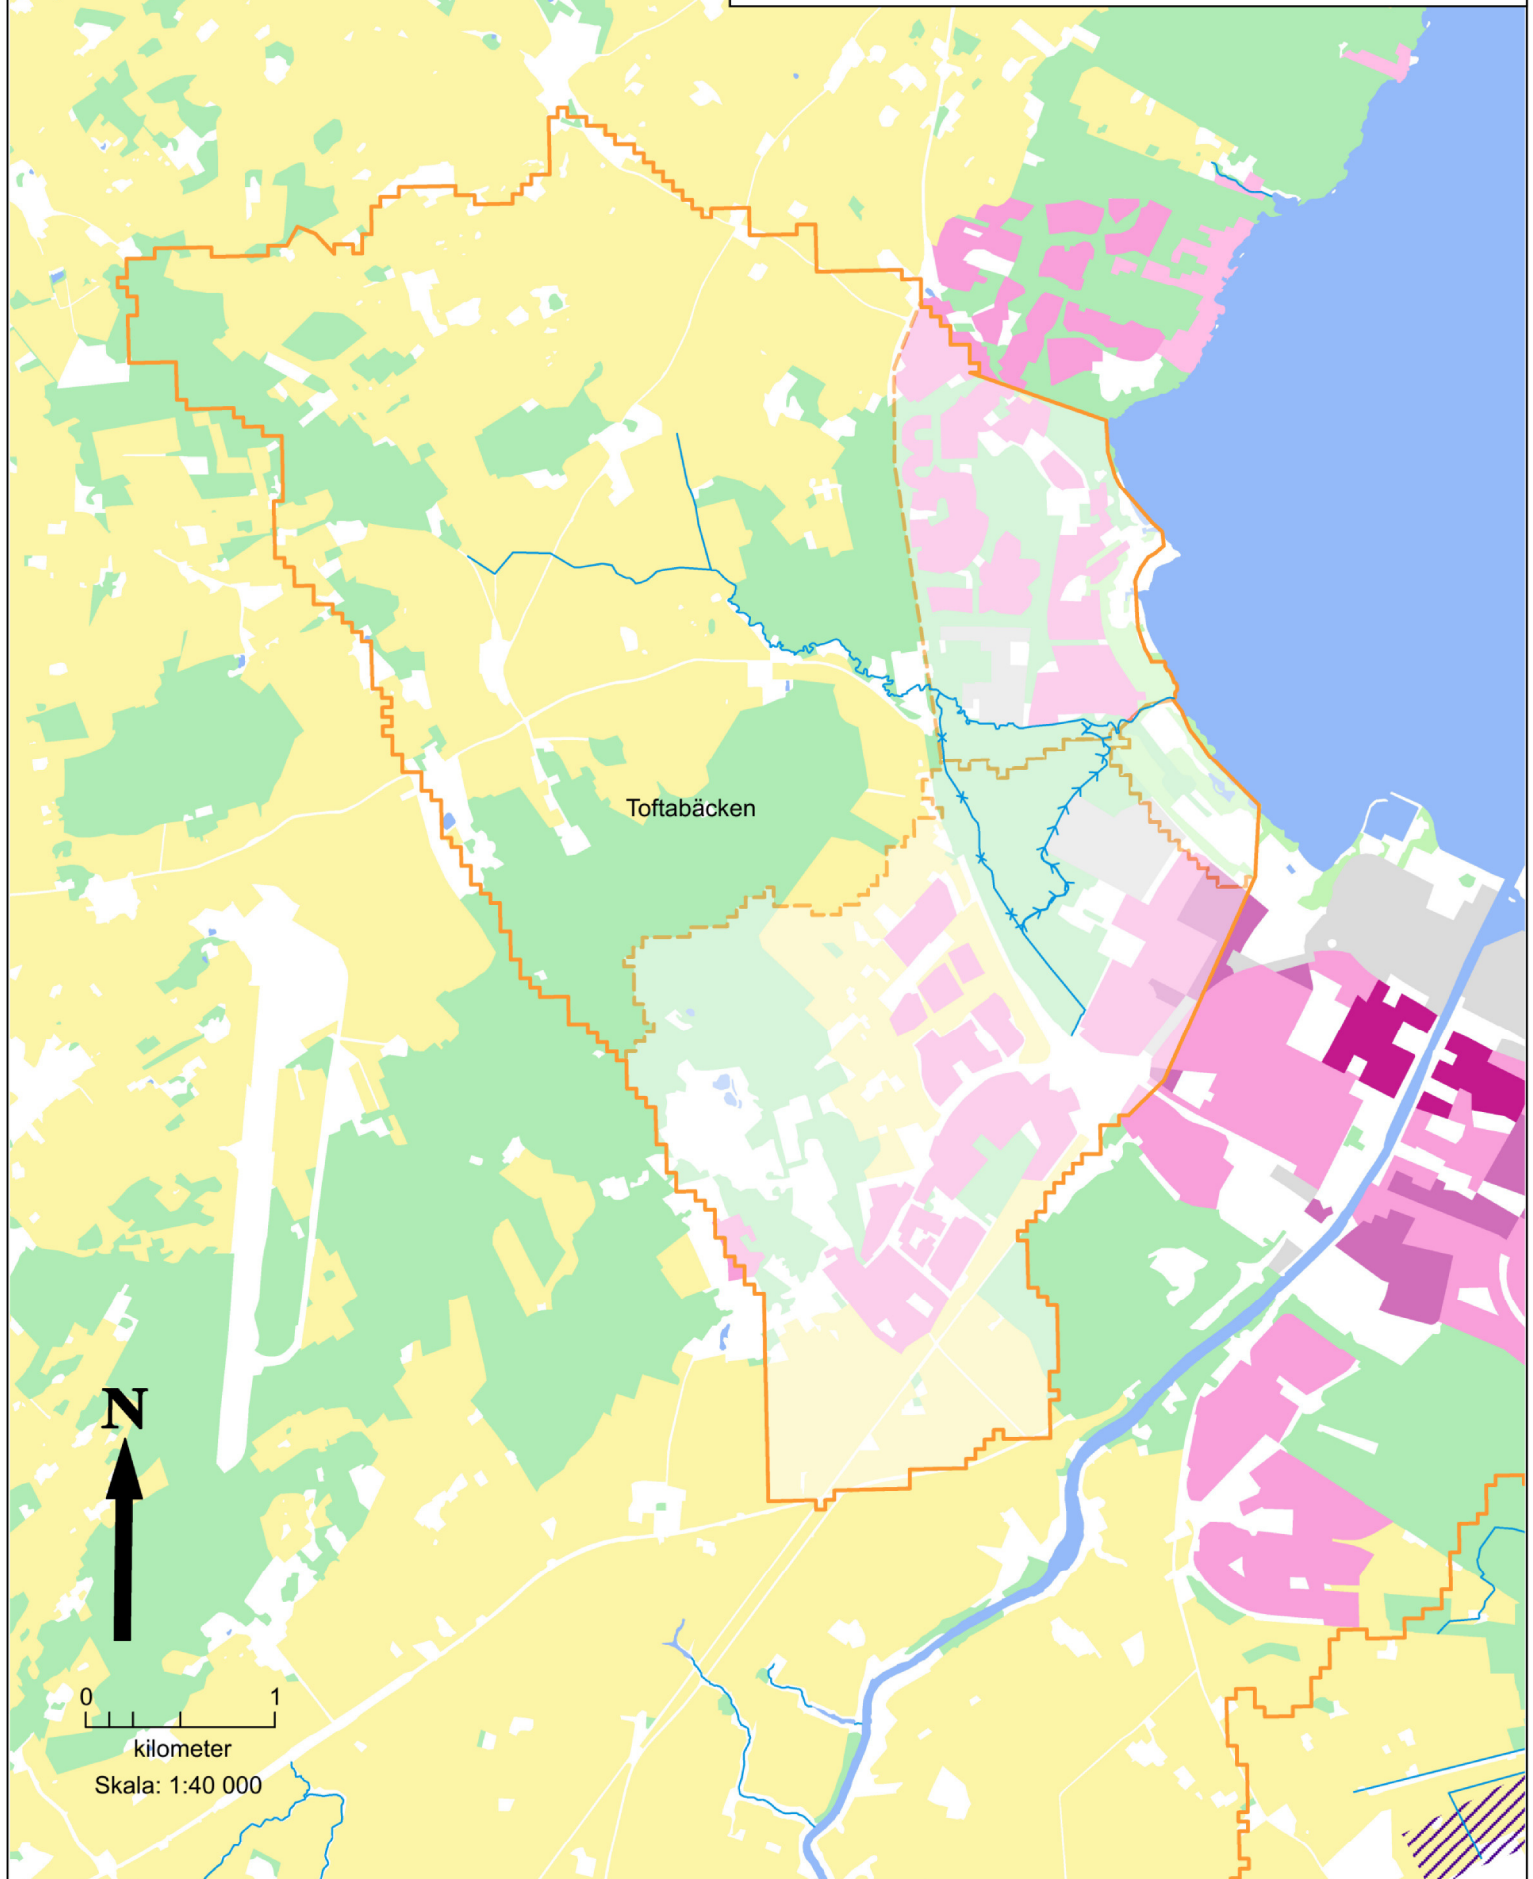
Det skuggade delavrinningsområdet leds till Toftabäcken precis nedströms punkten där Gamla Läckövågen korsar bäcken. Området består till största delen av urbana områden.

Lägg märke till att skogsdiket nordost om Askeslätt inte mynnar i Toftabäcken där Lantmäteriets kartor visar (kryssad sträcka) utan längre nedströms (sträcka med pilar).
